MEMO

Beschreibung der Schlauchliner in Berlin und statistische Analyse zu Zustand und Schäden

Memo zu AP 3.2 und AP 3.3 (SEMA-Berlin)

Date: 11.12.2017

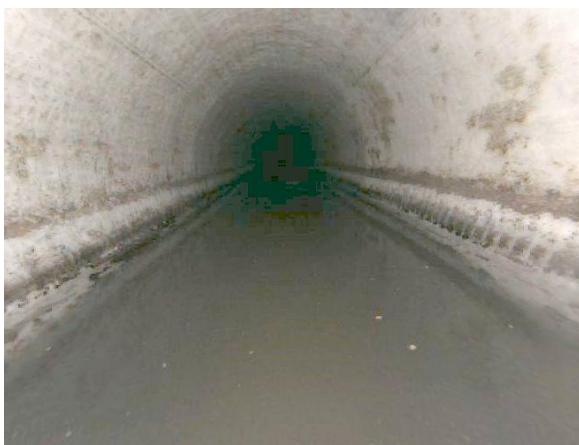
Bei 56% aller inspizierten gelinerten Haltungen wurde mindestens ein Schaden irgendeines Typs festgestellt. Die mit 34% bzw. 33% betroffener inspizierter Haltungen häufigsten Schadenstypen sind Lageabweichungen und Abflusshindernisse (Abbildung 13). Bei den Lageabweichungen, d.h. horizontalen oder vertikalen Ausbiegungen von der eigentlichen Kanalachse, ist jedoch davon auszugehen, dass es sich um Vorschädigungen des Kanals handelt, die durch das Schlauchlining nicht „wegrenoviert“ werden. Abflusshindernisse, d.h. kanalfremde Bestandteile, die eine Einschränkung des Querschnittes darstellen, werden in vielen Fällen durch einragende Hausanschlüsse verursacht, die häufig auf fehlerhafte Anbindung bei der Installation zurückzuführen sind. Auch Falten im Liner, ebenfalls ein häufig installationsbedingter Defekt, können Abflusshindernisse darstellen. Abbildung 11 und Abbildung 12 zeigen typische Schadensbilder für Lageabweichungen (links) und Abflusshindernisse (rechts).

Abbildung 11: Lageabweichungen an einem Liner (Foto: BWB); Lageabweichung erkennbar an Restwasserfüllung

Die häufigsten beobachteten Defekte – Lageabweichungen und Abflusshindernisse – lassen sich meist auf Fehler bei der Installation oder auf Vorschädigungen der Kanäle zurückführen. Davon abgesehen, stellen Verwurzelungen mit 9% betroffener inspizierter Liner den häufigsten Defekt dar. Verwurzelungen treten häufig im Bereich der Hausanschlüsse auf.

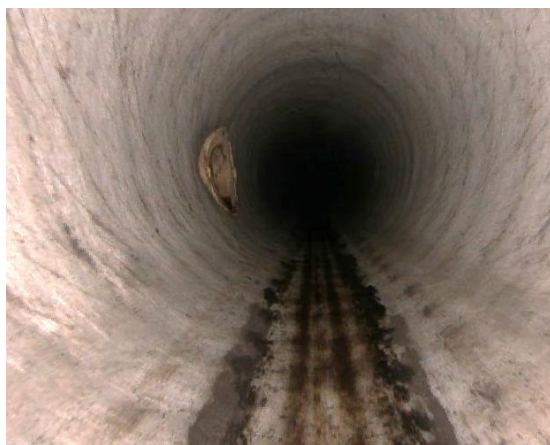
Abbildung 12: Abflusshindernisse in einem Liner (Foto: BWB)
