Untersuchung der Lebensdauer von Schlauchlinern

Ergebnisse der Literaturrecherche

Autor:
Daniel Wicke

KompetenzZentrum Wasser Berlin, Cicerostraße 24, 10709 Berlin, Germany

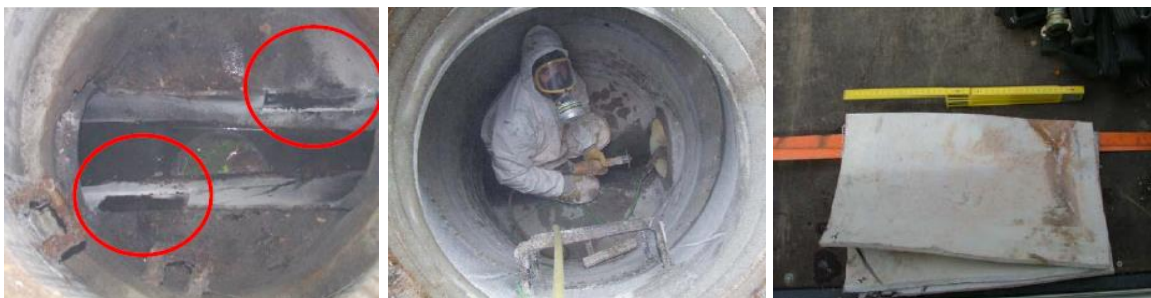
Abbildung 1: Beprobung von Schlauchlinern aus dem Schachtbereich (aus [11], Anhang)

Bei Neuinstallationen von Schlauchlinern wird zur Qualitätskontrolle in der Regel im Schachtbereich (Start- und/oder Endschacht) eine Baustellenprobe entnommen. Um die Geometrie und die Aushärtebedingungen des Altrohres zu simulieren, wird in die für die Probenentnahme vorgesehenen Schächte beim Linereinbau ein Stützrohr oder Stützschlauch installiert [11]. Bei den Maßnahmen, bei denen der eingebaute Schlauchliner über mehrere Haltungen verläuft, kann die Standard-Baustellenprobe auch aus einem Zwischenschacht entnommen werden. Zudem können aus einem Zwischenschacht auch zu einem späteren Zeitpunkt gealterte Linerproben im Schachtbereich entnommen werden (siehe Abbildung 1).

In nicht begehbaren Profilen kann eine händische Entnahme einer Linerprobe vom Haltungsanfang erfolgen (vom Schachtbereich aus mit einem Trennschleifer, siehe Abbildung 1, Mitte). Im Vergleich zur Entnahme mit einem Fräsroboter sind Aufwand und Kosten deutlich geringer, die Entnahmeposition ist allerdings auf den unmittelbaren Haltungsanfang (etwa 50 cm) beschränkt.

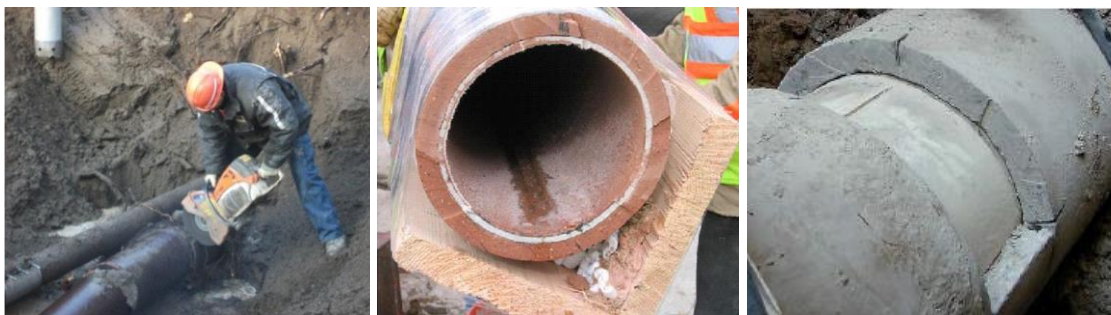
Abbildung 2: Entnahme von Proben aus Haltungsbereich aus offener Baugrube: links: Entnahme [12], Mitte: entnommenes Probenstück [13], rechts: Entnahme Halbschale [2]

Bei Entnahme aus einer offenen Baugrube wird der betreffende Rohrabschnitt freigelegt und ein ganzer Abschnitt (z.B. ein Meter) des Altrohr-Liner-Verbundes entnommen. Dies ist zwar die aufwändigste Art der Probenbeschaffung, allerdings können auf diese Weise auch umfangreichere Tests (Ermittlung von Ringspalt und Ovalität, Scheiteldruckversuch mit Liner-Ring) durchgeführt werden. Außerdem können aus einem entnommenen Rohrabschnitt mehrere Teilproben des Liners (z.B. an verschiedenen Positionen des Profils) entnommen werden. Bei größeren Rohrdurchmessern ist auch die Entnahme nur einer Halbschale des Altrohres bzw. Liners möglich (Abbildung 2, rechts).

In **Kanada** wurden in einer Studie in Quebec Untersuchungen von 2 Schlauchlinern (CIPP) nach 10 und 11 Jahren Betrieb durchgeführt (Alzraiee et al. 2015 [12]). Mit offener Baugrube wurde jeweils ein 3 m Abschnitt von Liner und Altrohr (DN 300 bzw. 450, unterteilt in 3 Stücke a 1 m) des Abwasserkanals eines Wohngebietes entnommen (siehe Abbildung 2) und Materialkennwerte sowie geometrische Kennwerte (Dicke und

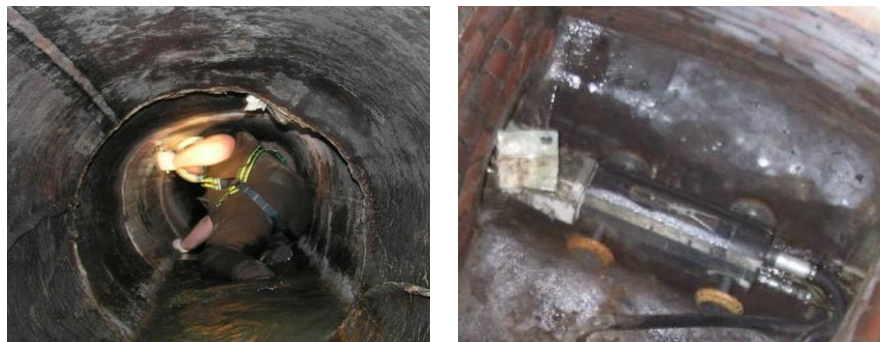
Abbildung 3: Entnahme von Proben aus Haltungsbereich: links: händische Entnahme aus begehbarem Profil (aus [13]), rechts: Entnahme mittels Fräsroboter (aus [11])

Unter Zuhilfenahme eines Fräsroboters (siehe Abbildung 3 rechts) kann eine Entnahme von rechteckigen Probekörpern im gesamten Haltungsbereich und darüber hinaus in jeder Querschnittsposition (Sohle, Kämpfer und/oder Scheitel) erfolgen. Geringfügig mehr Aufwand kann bei einer Entnahme im Sohlbereich entstehen, da hier die Probekörper nicht von allein herausfallen. Die gelösten Probestücke werden mit dem Roboter zum nächst gelegenen Schacht geschoben und dort entnommen.

In begehbaren Profilen kann die Haltungsbeprobung händisch im gesamten Haltungsbereich mittels Trennschleifer erfolgen (Abbildung 3 links). Die Dauer und Kosten für Probenentnahme und Reparatur sind zwar grundsätzlich vergleichbar mit denen der

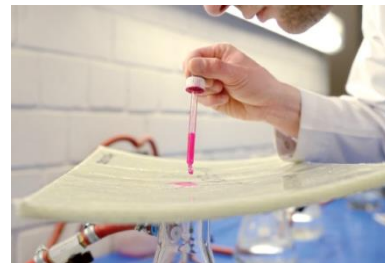
Die Wasserdurchlässigkeit wird mit Hilfe einer Dichtigkeitsprüfung an einer Linerprobe im Labor bestimmt. Dabei wird an ein Linerstück, das mit einer Dichtung auf einem Glaskolben angebracht wird, mit Hilfe einer Vakuumpumpe ein Unterdruck von 0,5 bar über eine Prüfzeit von 15 min angelegt. Zu Beginn der Prüfung wird das Linerstück mit gefärbtem Wasser beträufelt (siehe Abbildung 7). Befindet sich nach Abschluss der Prüfzeit kein Wasser im Kolben ist das Prüfkriterium der Wasserundurchlässigkeit erfüllt (in Anlehnung an DIN EN 1610).

Abbildung 7: Dichtigkeitsprüfung (aus [17])

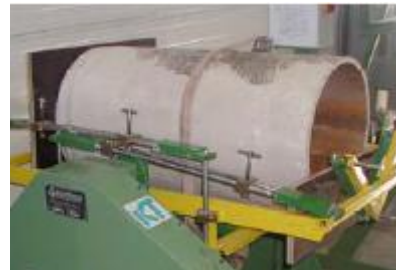
Sedimenttransport kann zu einem Abrieb des Linermaterials führen. Die Ermittlung der Verschleißfestigkeit gegenüber Sedimenten kann mit der Darmstädter Kippbinne erfolgen (Abbildung 8). Dabei wird ein Liner-Segment des zu prüfenden Liners in einer Kippapparatur fixiert und mit einem speziellen Kies-Sand-Gemisch sowie Wasser befüllt. Durch Kippbewegungen wird das Gemisch im Prüfkörper 200.000 Mal bewegt. Danach wird der Abrieb in mm gemessen.

Abbildung 8: Darmstädter Kippbinne

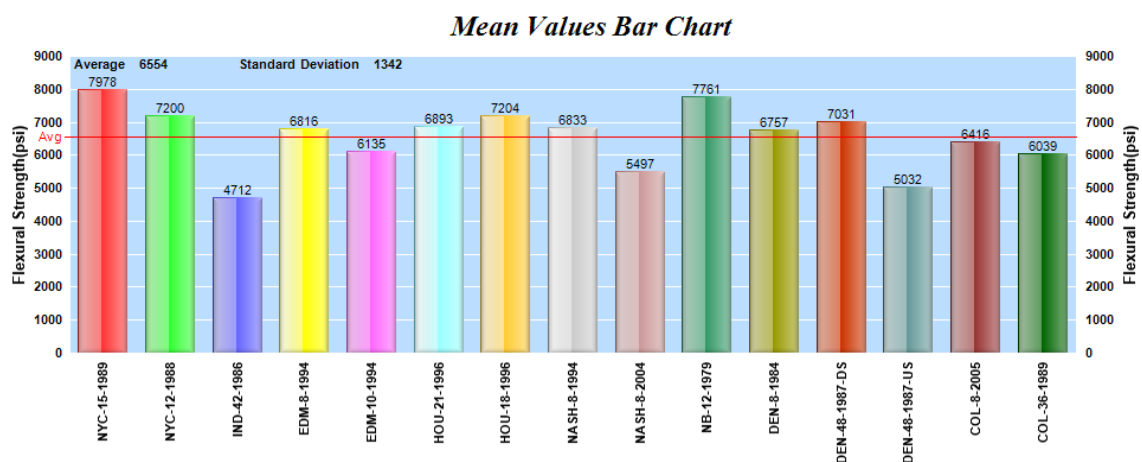
Abbildung 9: Biegefestigkeit der in den USA im Rahmen einer EPA-Studie untersuchten Schlauchliner – Darstellung aus Online-Datenbank des Trenchless Technology Center.

einer Datenbank des Trenchless Technology Center der Louisiana Tech University veröffentlicht, die nach kostenloser Anmeldung online unter <http://138.47.78.37/Retrospective> verfügbar ist und auch eine interaktive grafische Darstellung der Werte ermöglicht [4, 5] (siehe Abbildung 9). Materialkennwerte (Biegefestigkeit und E-Modul) der 18 Linerproben lagen für fast alle Proben über den im USA angewendeten Industriestandard ASTM F1216 festgelegten Minimumwerten zum Zeitpunkt der Installation. Die Linerprobe, bei der der Mindestwert für die Biegefestigkeit nicht eingehalten wurde wies dabei sichtbare installationsbedingte Mängel auf. Als Fazit der Gesamtstudie kann festgehalten werden, dass die im Rahmen der Studie untersuchten Schlauchliner insgesamt sehr gut erhalten sind. Einige Defekte, die sich in den Linerproben bzw. auch bei Kamera-Inspektionen im Umfeld der beprobten Liner gezeigt haben sind vermutlich auf Fehler bei der Installation (insbesondere im Zusammenhang mit der Anbindung des Liners an Hausanschlüsse) und nicht auf Abnutzungserscheinungen des Linermaterials durch den Betrieb zurückzuführen. Bezüglich der untersuchten Parameter wird geschlussfolgert, dass E-Modul und Biegefestigkeit nach wie vor die am meisten getesteten Parameter und geeignet sind, die Qualität und Stärke von Schlauchlinern zu charakterisieren. Die ursprünglich von den meisten Gemeinden/Stadtverwaltungen angenommene Lebenserwartung von 50 Jahren wird basierend auf den Ergebnissen vermutlich erreicht – eine längere Haltbarkeit wird als wahrscheinlich angesehen.

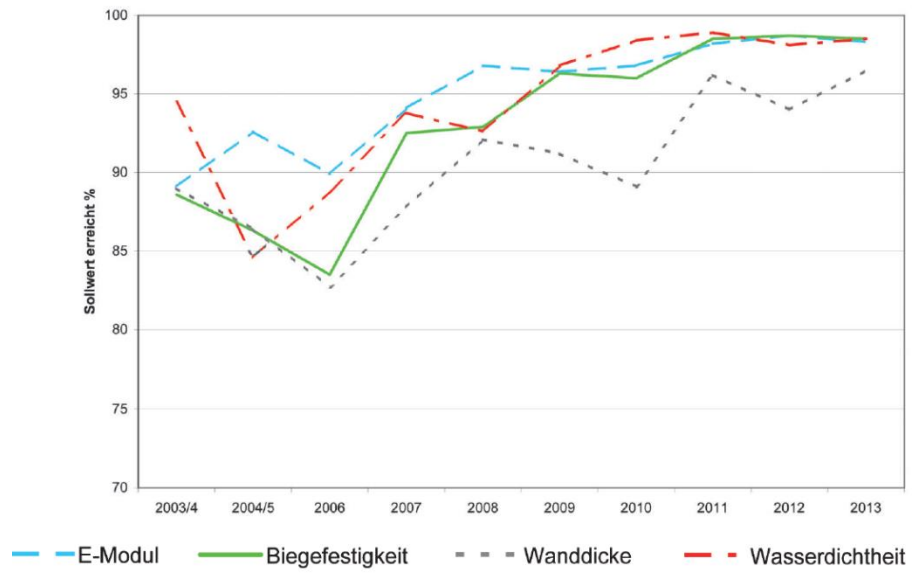
Diagramm 2: Prüfergebnisse aller Proben
 - Mittelwerte "Sollwert erreicht" -

Abbildung 11: Prüfergebnisse des IKT von neu installierten Schlauchlinern von 2003 bis 2013 (aus [17]).

Wie in Abbildung 11 zu sehen, hat sich im Laufe der Jahre der Anteil der Proben, die den Sollwert erfüllt haben, für alle vier untersuchten Parameter um etwa 10% erhöht und liegt nun >95%. Der Trend einer verbesserten Qualität installierter Liner bezüglich der untersuchten Parameter hat sich in den letzten Jahren auf diesem hohen Niveau stabilisiert (aktuelle Werte 2016: E-Modul: 99%, Biegefestigkeit: 98%, Wasserdichtheit: 99%, Wanddicke: 96%; [32]).

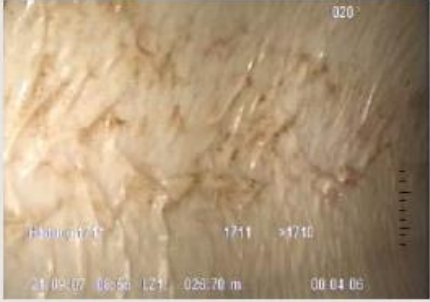
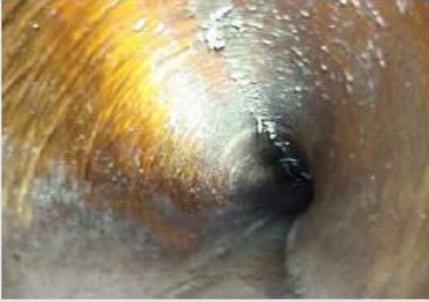
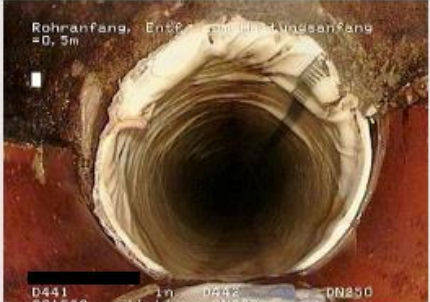
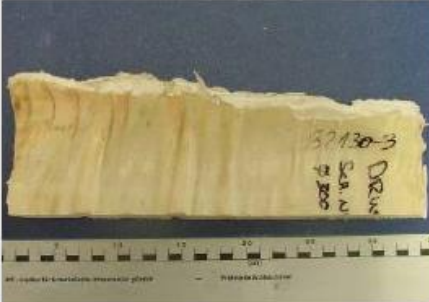
1. Geometrische Abweichungen	
a) Wellige Oberflächenstruktur	
<p><u>Beschreibung:</u> Strukturierte, i. d. R. faltige Innenbeschichtungen (NF), die mit Harz gefüllt sind (keine Hohlstellen), in unterschiedlicher Form, Größe, Lage und Dichte; keine Faltenbildung im Sinne von geometrischen Imperfektionen (vgl. Katalog-Nr. 1d „Örtlich begrenzte Vorverformungen“); Abgrenzung von deutlich ausgeprägteren Falten in Quer- und Längsrichtung; i. d. R. bei der Bauabnahme schon vorhanden (vgl. Bild l. o., Bild r. o., Bild l. u. und Bild r. u.)</p>

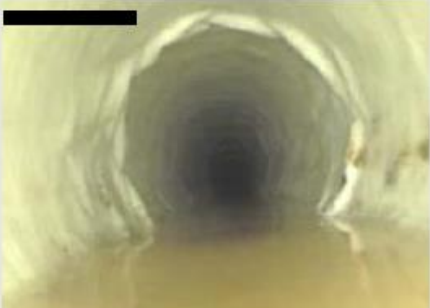
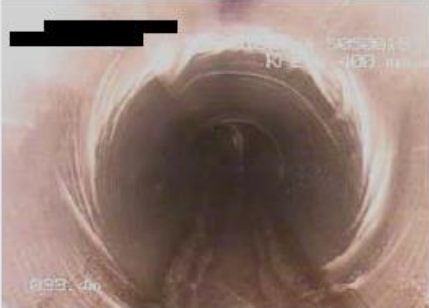
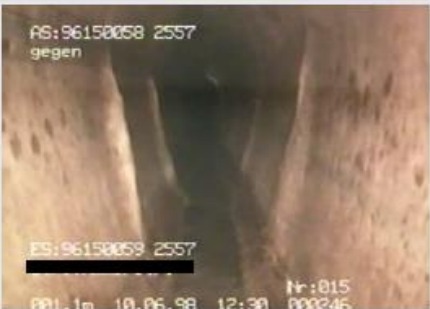
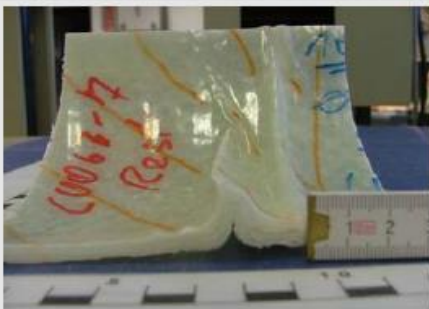
1. Geometrische Abweichungen	
b) Querfalten	
<p><u>Beschreibung:</u> In Umfangsrichtung verlaufende Falten, umlaufend oder auf Sohl-, Kämpfer- und/oder Scheitelbereich beschränkt; mit unterschiedlichen geometrischen Ausprägungen (vgl. Bild l. o., Bild r. o., Bild l. u. und Bild r. u.); Faltenbildung deutlich ausgeprägter als bei welligen Oberflächenstrukturen; i. d. R. bei der Bauabnahme schon vorhanden</p>

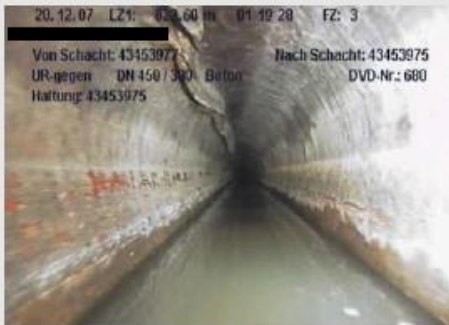
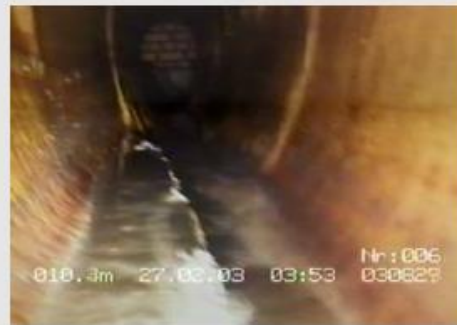
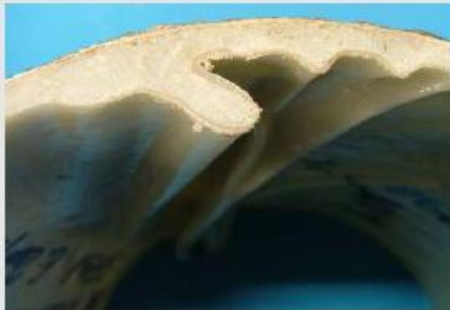
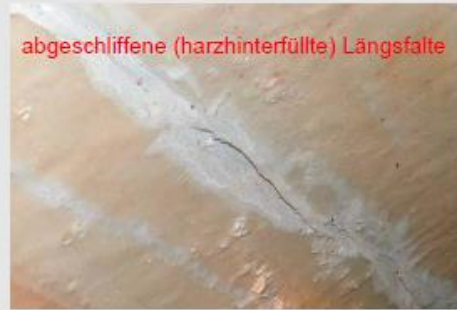
c) Längsfalten (harzhinterfüllt)

Axial verlaufende Falten (harzhinterfüllt), unterschiedlich ausgeprägt, Verlauf in Sohl-, Kämpfer- und/oder Scheitelbereich möglich (vgl. Bild l. o., Bild r. o. und Bild l. u.); keine Faltenbildung im Sinne von geometrischen Imperfektionen (vgl. Katalog-Nr. 1d „Örtlich begrenzte Vorverformungen“) \Rightarrow keine Hohlstellen, Trägermaterial (scheinbar) nicht beeinträchtigt (vgl. Bild r. u.); i. d. R. bei der Bauabnahme schon vorhanden

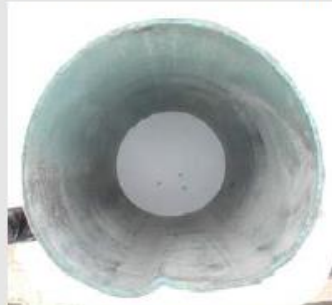
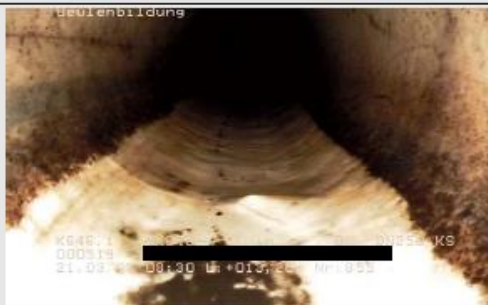
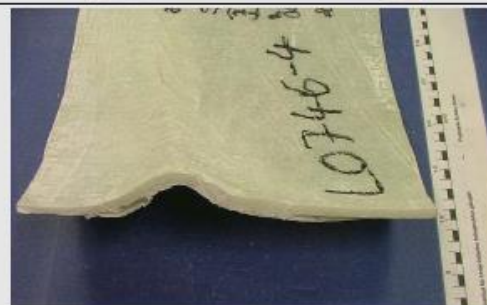
d) Örtlich begrenzte Vorverformungen (geometrische Imperfektionen)

Statisch relevante einbaubedingte Vorverformungen, wie z. B. örtlich begrenzte (nicht harzhinterfüllte) Falten und Beulen mit Hohlräumen (vgl. Bild l. o., Bild r. o., Bild l. u. und Bild r. u.); unmittelbar nach Einbau vorhanden

Anmerkung: Zu den geometrischen Imperfektionen zählt auch ein vorhandener Ringspalt, jedoch liegen für die Bildung eines auffälligen Ringspalts keine Beispiele vor, da eine In-situ-Vermessung nach derzeitigem Kenntnisstand nahezu unmöglich ist

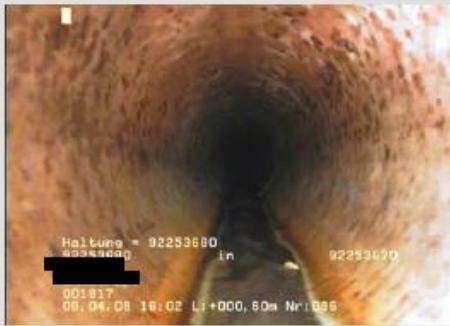
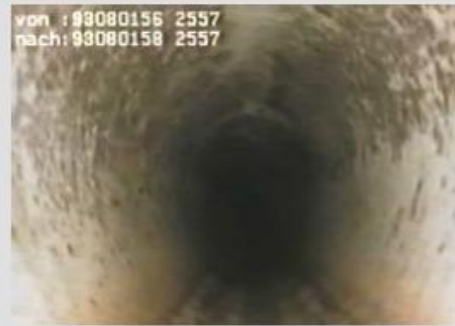
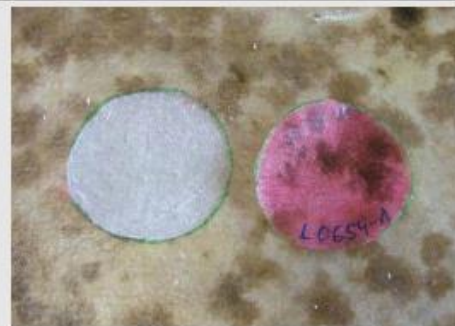
a) Verfärbungen an der Linerinnenseite

Fleckenartige Verfärbungen im Bereich der Innenbeschichtung in unterschiedlicher Form, Größe, Lage und Dichte, die farblich vom restlichen Linermaterial abweichen (vgl. Bild l. o., Bild r. o., Bild l. u. und Bild r. u.); nur bei in Betrieb befindlichen Linern vorgefunden (z. B. im Rahmen von Gewährleistungsabnahmen); i. d. R. nur bei NF, da die Innenbeschichtung im Kanal verbleibt

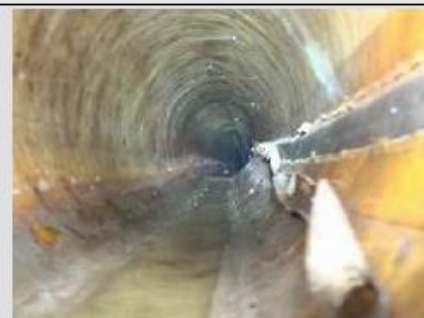
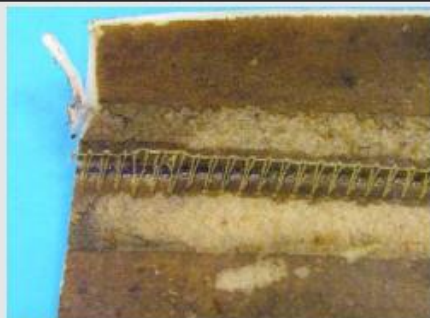
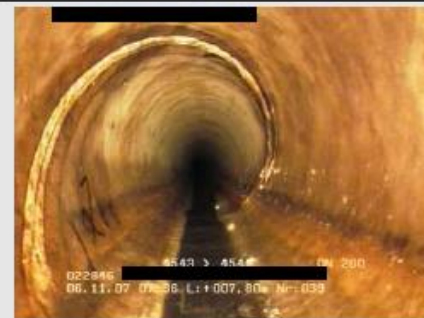
b) Nahtbereiche

Nahtstellen kommen zum Vorschein (nur bei NF-Linern), teilweise Ablösungen der Nahtüberdeckung (vgl. Bild l. o.) und der Innenbeschichtung (vgl. Bild r. o., Bild l. u.); i. d. R. nur bei in Betrieb befindlichen Linern zu beobachten (z. B. im Rahmen von Gewährleistungsabnahmen); aber auch: spiralförmig verlaufende Nähte bei NF-Linern unmittelbar nach Einbau feststellbar (vgl. Bild r. u.)

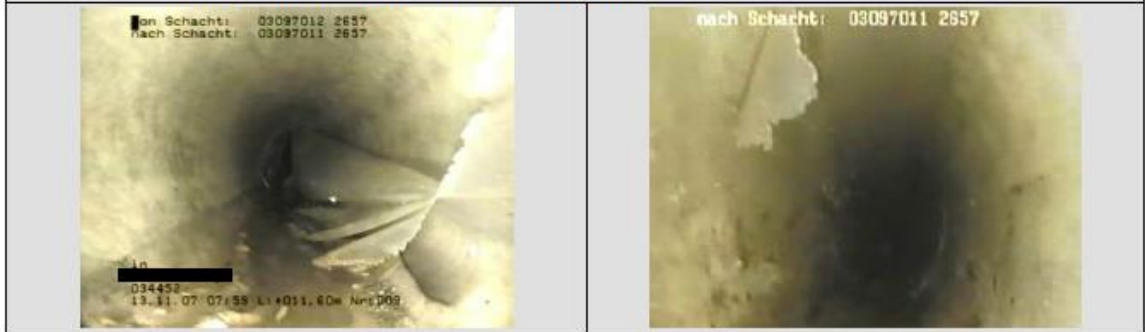
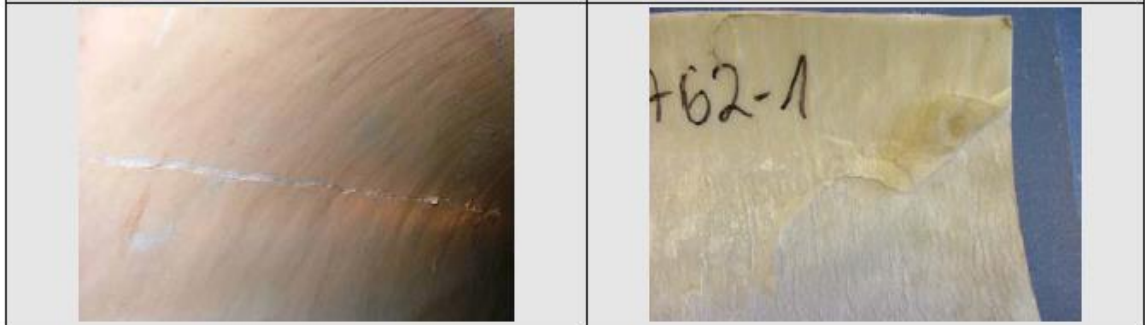
c) Innenfolien und -beschichtungen

Beschreibung:
 Fall 1 (Innenfolie wird nach Linereinbau entfernt, z. B. bei GFK-Linern):
 Innenfolie unvollständig bzw. gar nicht entfernt (vgl. Bild l. o. und Bild r. o.), Folienreste frei liegend im Kanal
 Fall 2 (Innenbeschichtung verbleibt im Kanal, z. B. bei NF-Linern):
 Risse und Ablösungen sind zu erkennen (vgl. Bild l. u. und Bild r. u.)

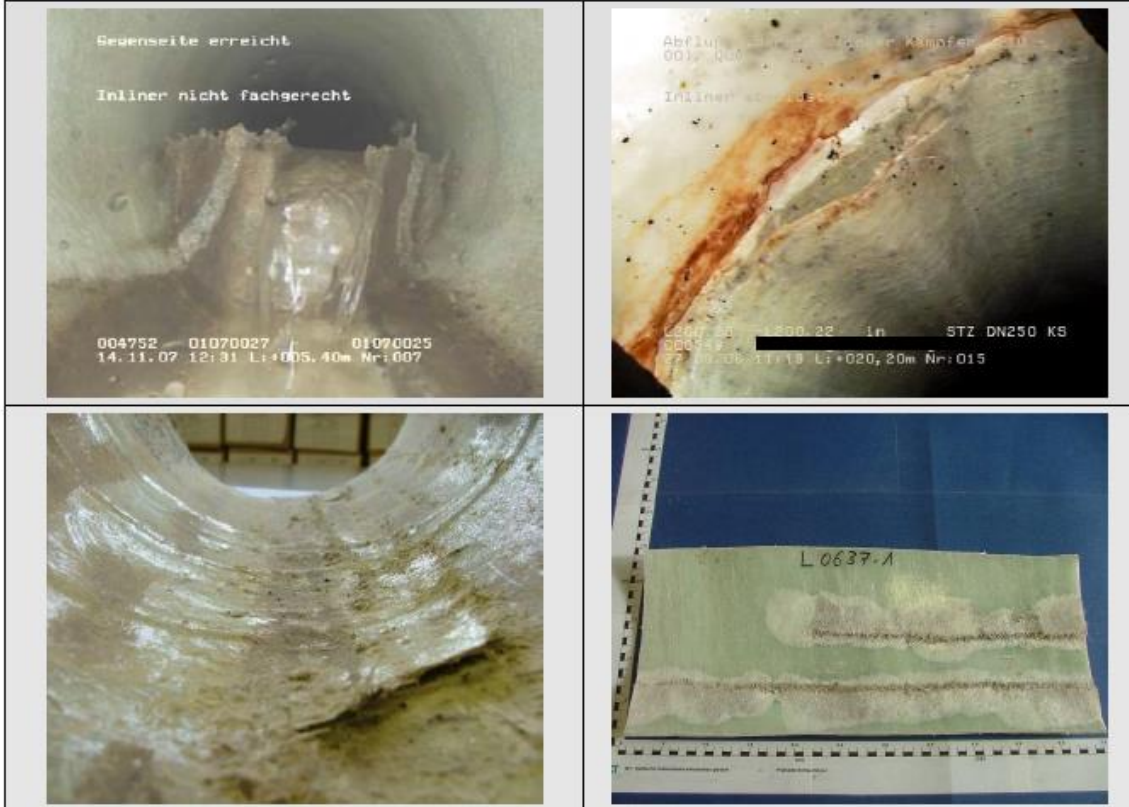
e) Ablösungen von Wandungsteilen

Ablösungen von Glasfaserschichten aus der Linerwand, i. d. R. im Sohlbereich (vgl. Bild l. o., Bild l. u. und Bild r. u.) und z. T. im Kämpferbereich (vgl. Bild r. o.) beobachtet; nur bei in Betrieb befindlichen Linern vorgefunden (z. B. im Rahmen von Gewährleistungsabnahmen)

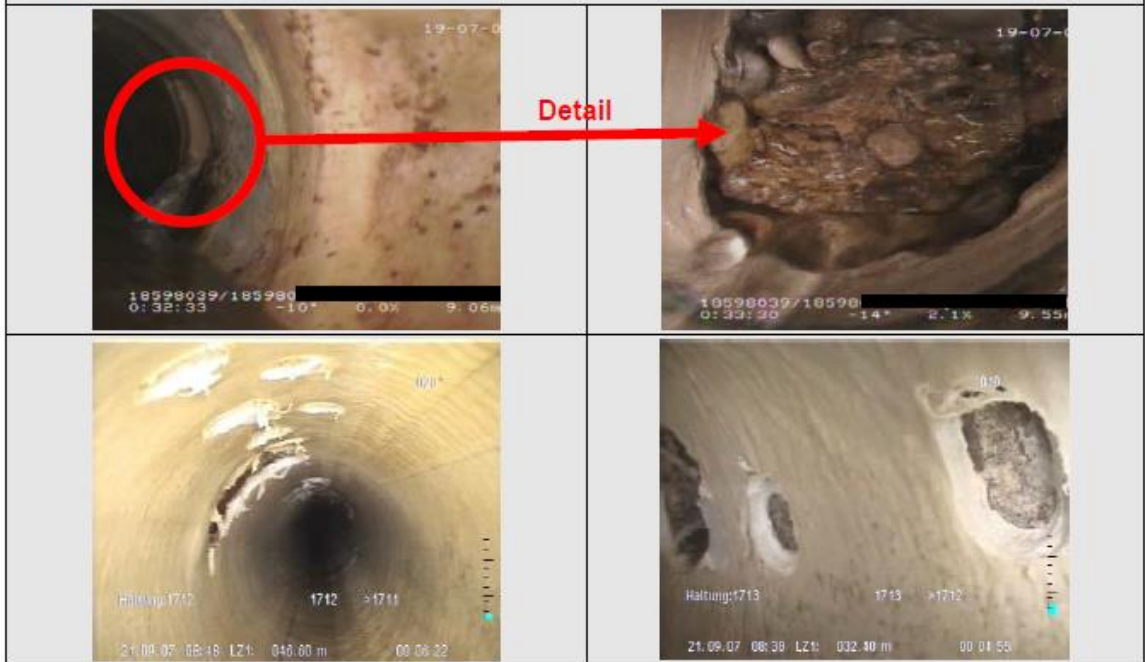
b) Fehlfräsungen

Altrohr kommt hinter falsch eingemessenen, gefrästen Bereichen zum Vorschein; bei anstehendem Grundwasser sind Infiltrationen möglich (vgl. Bild l. o. und Bild r. o.); tritt in der Praxis selten auf, laut Aussagen ausführender Fachfirmen aber nicht immer zu vermeiden; i. d. R. treten Fehlfräsungen vereinzelt auf, aber auch Extrembeispiele sind dokumentiert (vgl. Bild l. u. und Bild r. u.)

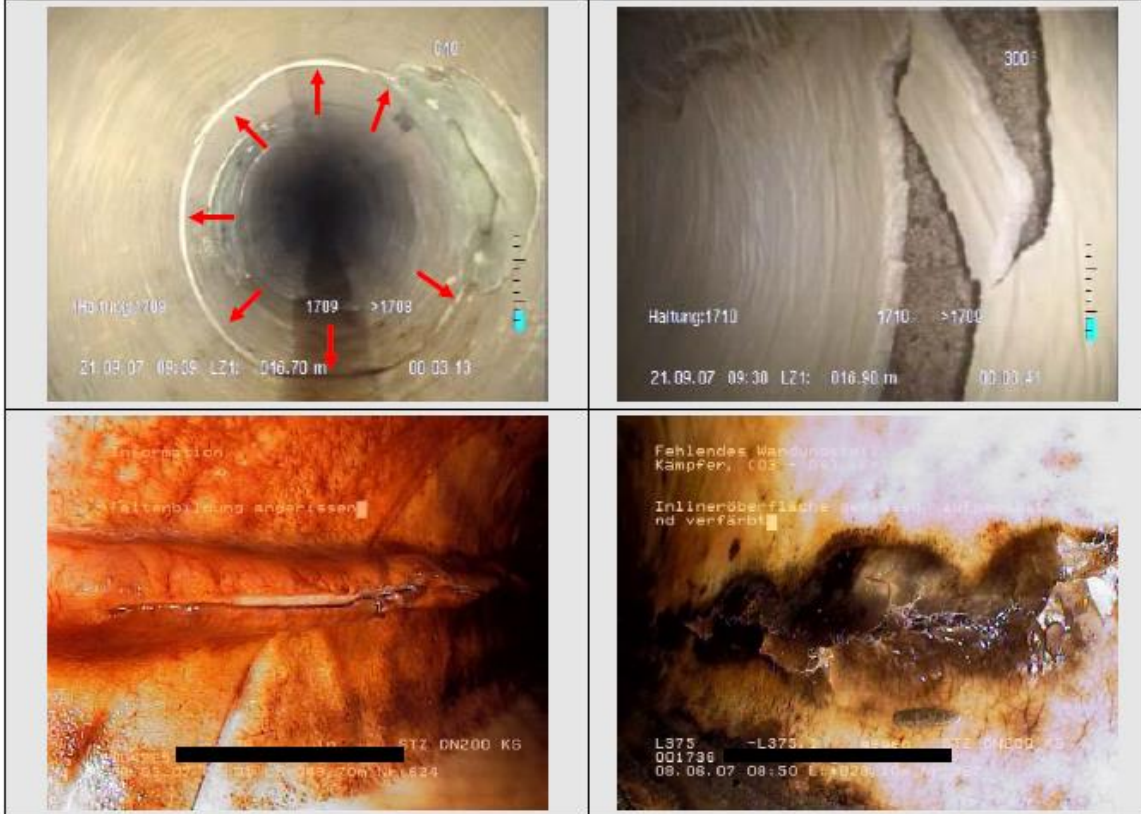
c) Linerrisse

Fall 1: In Umfangsrichtung verlaufender Riss, Altrohr sichtbar (vgl. Bild l. o. und Bild r. o.)

Fall 2: Lokal auftretende Risse, in Längs- und Querrichtung möglich (vgl. Bild l. u. und Bild r. u.)

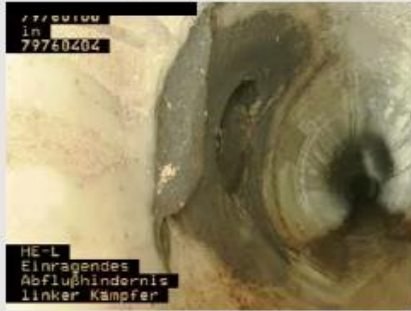
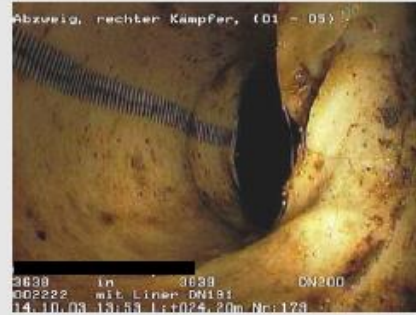
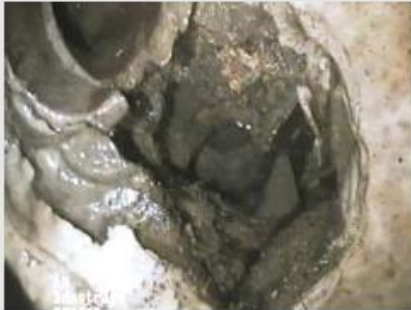
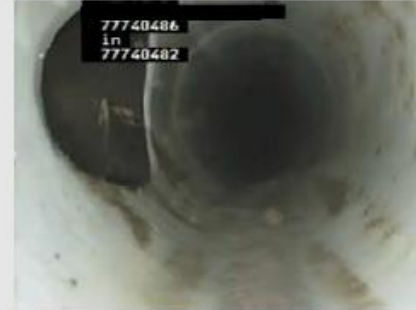
a) Auffällige seitliche Zuläufe

Auffälligkeiten an seitlichen Zuläufen treten in unterschiedlichen Erscheinungen auf, wie z. B. Rückstände von Verpressharz als einragendes Hindernis in den Kanal (vgl. Bild l. o.), deutlich erkennbare Faltenbildungen im Anschlusskanal (vgl. Bild r. o.), Fehlfürasungen in unmittelbarer Nähe zum seitlichen Zulauf (vgl. Bild l. u.), fehlende Hutprofile bzw. Anbindungen mittels Verpresstechnik (vgl. Bild r. u.)

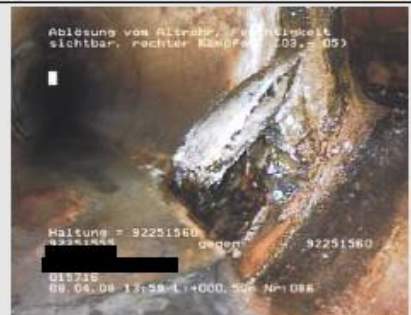
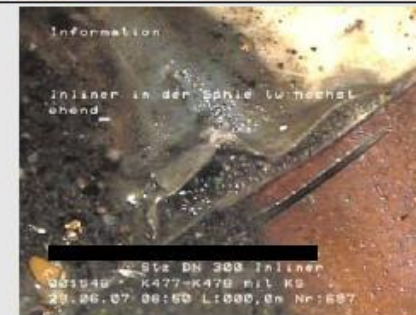
b) Undichte Schachtanbindungen

Auffälligkeiten treten in unterschiedlichen Erscheinungen auf, wie z. B. Infiltrationen infolge Linerhinterläufigkeiten (vgl. Bild l. o.), Risse im Anbindungsbereich sowohl in Querrichtung (vgl. Bild r. o.) als auch in Längsrichtung, Ablösungen der Anbindungen vom Altrohr (vgl. Bild l. u.) und Ablösungen des Liners (vgl. Bild r. u.); i. d. R. nur bei in Betrieb befindlichen Linern vorgefunden (z. B. im Rahmen von Gewährleistungsabnahmen)

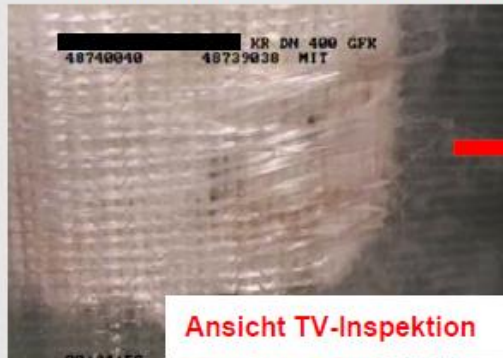
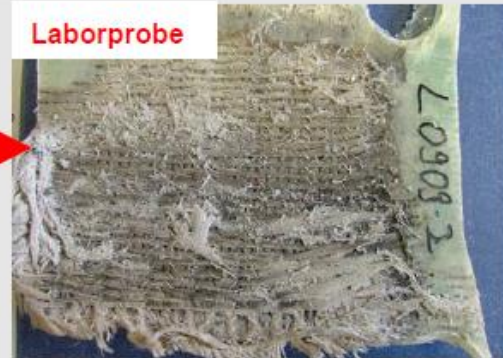
a) Unzureichend imprägnierte Fasern

- Fall 1: GFK-Liner: Bei glasfasergetragenen Systemen können unzureichend imprägnierte Fasern im Rahmen von optischen Kanalinspektionen erkennbar sein (vgl. Bild l. o., Detail vgl. Bild r. o.), ein weiteres Indiz für unzureichend getränkte Fasern ist eine hell schimmernde Verfärbung der Linerinnenwand, die von der üblichen Farbe eines ausgehärteten Liners abweicht; häufig nur unter Laborbedingungen erkennbar

- Fall 2: NF-Liner: Bei Schlauchlinersystemen mit einem Trägermaterial bestehend aus Nadelfilz sind unzureichend getränkte Abschnitte im Rahmen von Kanalinspektionen kaum zu erkennen, da aufgrund der vorhandenen Innenbeschichtungen und eingeschränkter Lichtverhältnisse das Laminat nahezu nicht sichtbar ist; bei Probekörpern im Labor ist eine mangelnde Imprägnierung deutlich im Wandaufbau und auf der Linerrückseite (z. B. nach dem Entfernen des Preliners) zu erkennen (vgl. Bild l. u. und Bild r. u.)

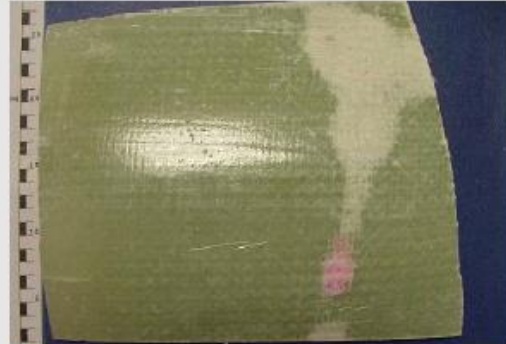
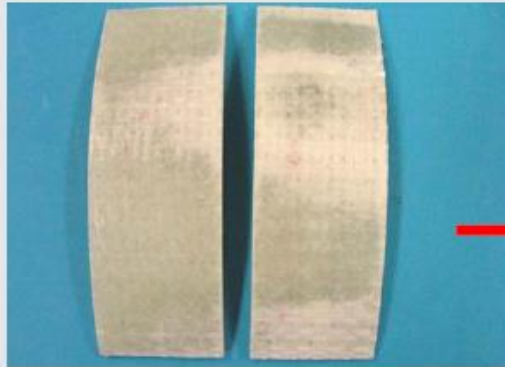
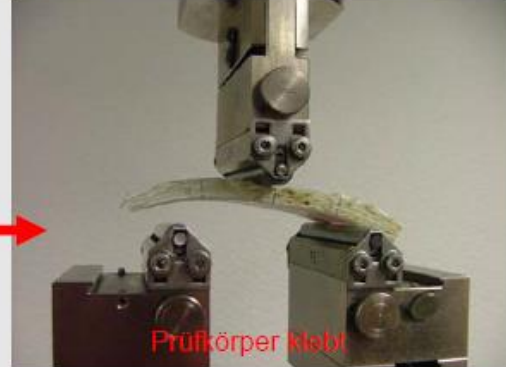
a) Farbänderungen an der Linerwand

Unzureichend ausgehärtete Linerabschnitte sind im Rahmen von Kanalinspektionen kaum erkennbar; ein Indiz für diese Auffälligkeit kann – unabhängig vom System – eine farbliche Veränderung der Linerinnenwand sein (vgl. unzureichende Tränkungen); bei UP-Harz getränkten Systemen kann darüber hinaus vorhandener Styrolgeruch ein Anzeichen für Aushärtungsdefizite sein; bei Probekörpern im Labor sind die farblichen Abweichungen deutlicher zu erkennen (vgl. Bild l. o., Bild r. o. und Bild l. u.); nicht vollständig ausgehärtete Liner zeichnen sich durch ein vom Standard (NF o. GFK) abweichendes Bruchverhalten bei Belastung im 3-Punkt-Biegeversuch aus (vgl. Bild r. u.)

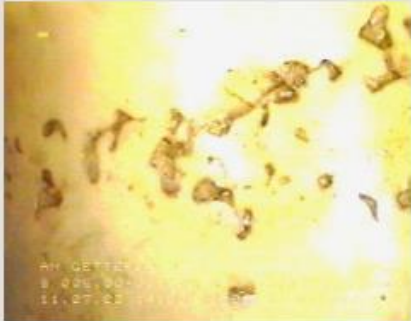
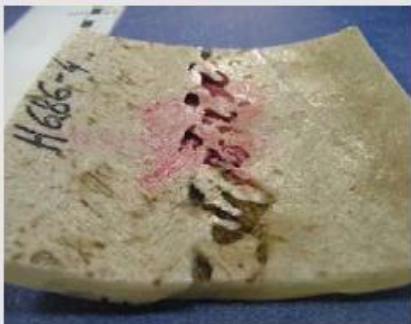
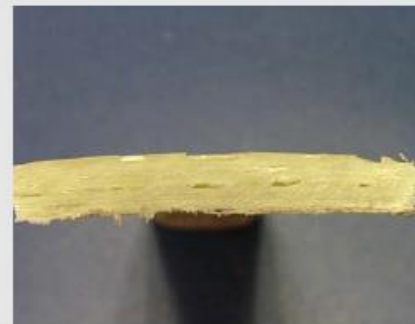
a) Lufteinschlüsse

Lufteneinschlüsse (Lunker, Poren und Hohlräume) im Liner, die in unterschiedlicher Form, Größe, Lage und Dichte sowohl auf der Linerinnenseite (vgl. Bild l. o., Bild r. o. und Bild l. u.), der Lineraußenseite und im Wandaufbau (vgl. Bild r. u.) zum Vorschein kommen; im Kanal kaum erkennbar, jedoch unter Laborbedingungen bei entsprechender Größe deutlich sichtbar

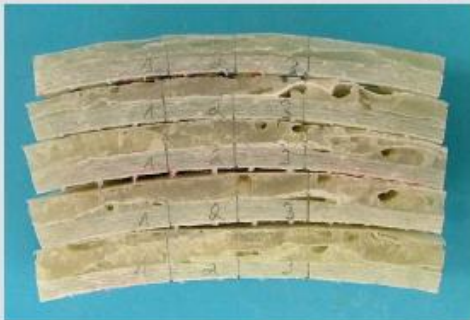
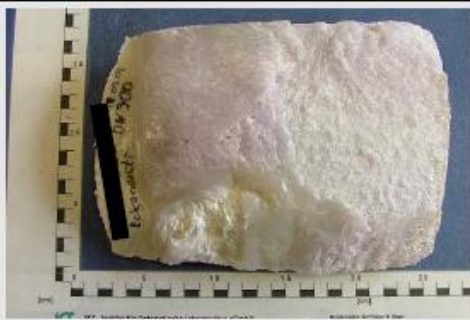
b) Reinharzschichten und lokaler Harzüberschuss

1. Extrem ausgeprägte, durchgängige Reinharzschichten auf der Linerrückseite (vgl. Bild l. o. und Bild r. o.); bei GFK-Linern zählt diese Schicht nicht zur statisch tragenden Wanddicke
2. Lokaler Harzüberschuss auf der Linerrückseite (vgl. Bild l. u. und Bild r. u.)

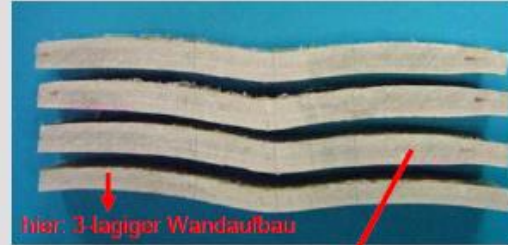
c) Unregelmäßiger Wandaufbau

Schwankungen der Wanddicke eines Querschnitts in Längs- und/oder Umfangsrichtung von z. T. deutlich über 50 % (vgl. Bild l. o. und Bild l. u.); Wechselnde Anzahl der Filzlagen in Teilbereichen einer Probekörperserie (vgl. Bild r. o. und Bild r. u.)
